מדינת ישראל
משרד התשתיות הלאומיות
השרות ההידרולוגי / תחום הידרומטריה

גאוויות בנגב ובערבה בעקבות סופה ביום 29/10/2004

אודי גלילי

מאי 2005

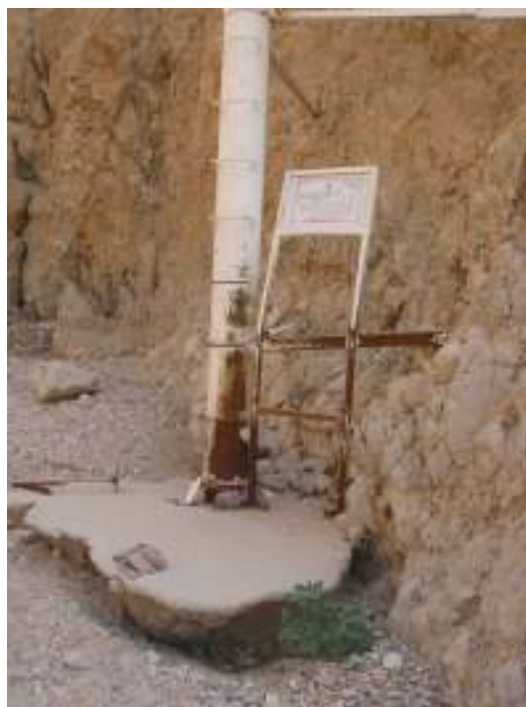
דוגמא לשנויי בסיס הערוץ באזור תחנה זו ניתן לראות בתמונה מס' 1. תמונה זו צולמה באזור התחנה ב 28/10/2004, יום לפני הגאות. ניתן לראות היטב את הפרש הגובה בין בסיס הבטון של צנור הברזל של התחנה, ובין תחתית הערוץ. הפרש גובה זה נגרם כתוצאה מהתחתרות באזור התחנה. יש לציין כי בעקבות הגאות ב 29/10/2004 נוצרה השקעה של חומר, וכעת בסיס הערוץ ובסיס הבטון מצויים בגובה דומה (תמונה מס' 2).

תמונה מס' 1: בסיס הצנור בתחנה ההדרומטרית בנחל חימר (סימני השחיקה וכפוף השלט נותרו מהגאות שעברה במקום ב 15/12/2003)

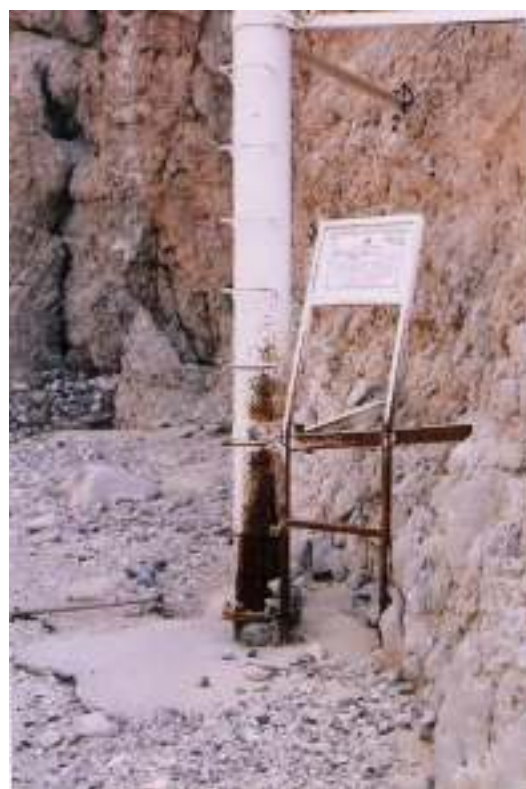
תמונה מס' 2: בסיס הצנור בתחנה ההדרומטרית בנחל חימר אחרי הגאות של ה 29.10.2004 העלייה בגובה תשתית הערוץ (כ 25 ס"מ באזור בסיס עמוד התחנה ההדרומטרית) ניכרת היטב.

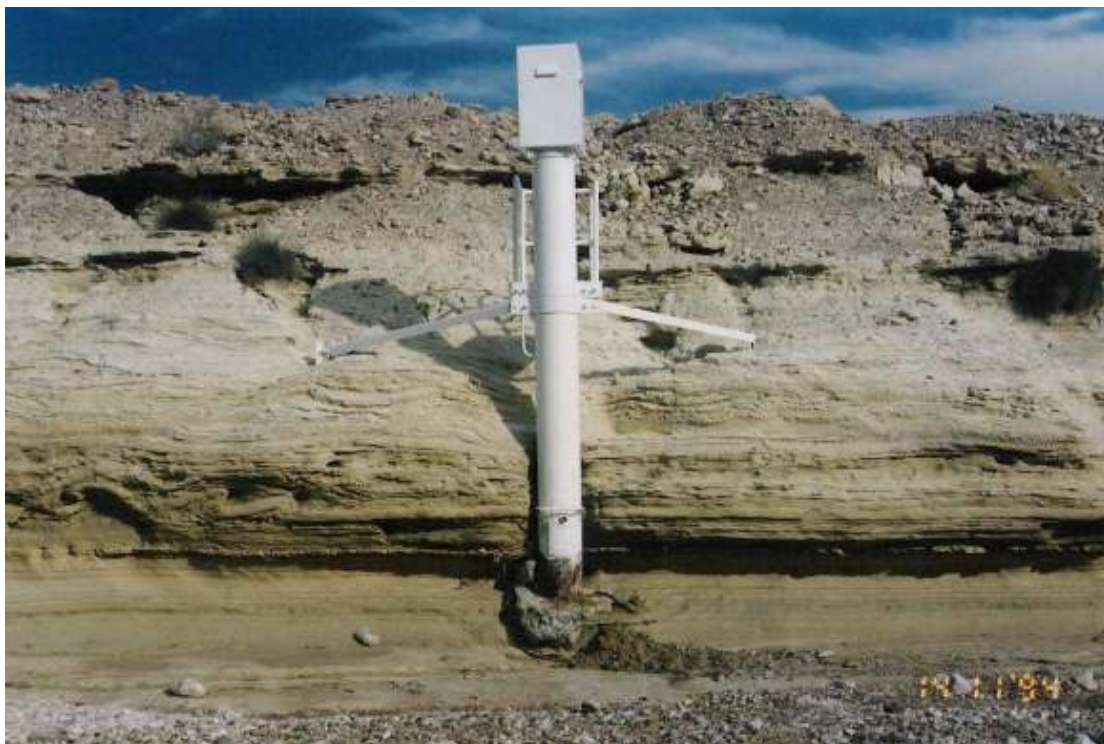
תמונה מס' 3: התחנה ההדרומטרית בנחל עמיעז בשנת 1994

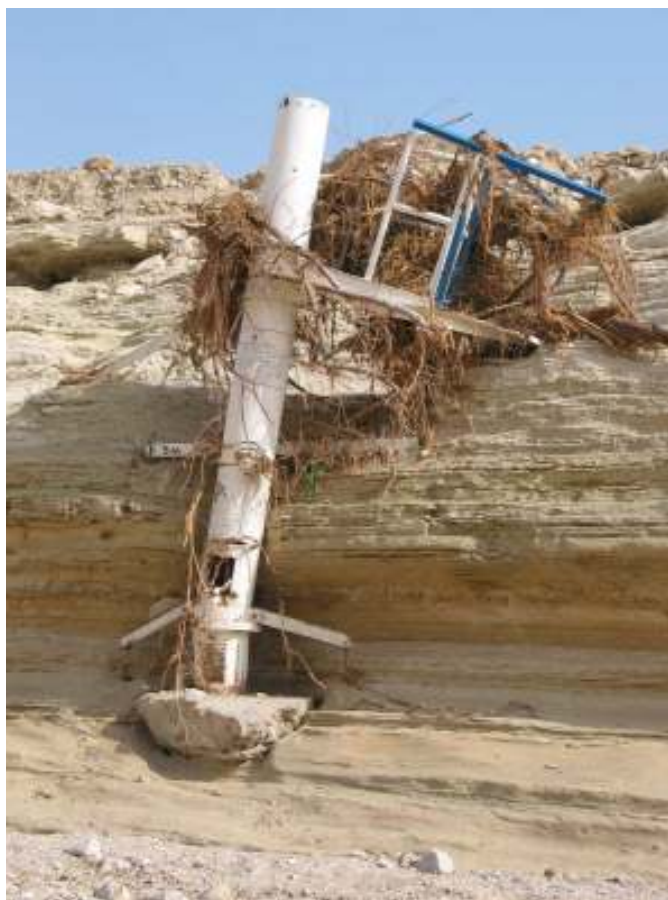
2. נחל עמיעז, תחנה מס' 48194: בתחנה הדרומטרית זו היה מכשיר מסוג מצוף המחובר למכשיר רישום סרטי מכני. במקום בוצעו חתכי רוחב ואורך של הערוץ בסמוך לתחנה ההדרומטרית (נ.צ. 23360/55230, נתוני המדידות בנספח) בנקודה זו תחום ההתנקזות הוא של כ 34 קמ"ר. הגאות שעברה במקום עברה בגובהה את גובה התחנה (תמונה מס' 4), והיא סחפה בזרימתה את הארגז העליון שבו נמצא מכשיר הרישום (ראה תמונה מס' 3 לשם השוואה), כך שאין כל רשום של השיטפון. במקום נמצאו סימני שיא טובים שעל פיהם חושבה ספיקת השיא. בוצעו שני חשוכי ספיקה נפרדים עבור שני שפועים: שפוע פני מים ושפוע קרקעית. השיא ההסטורי הרשום לתחנה זו, שהוקמה ב 1990, הוא 99.3 מ"ק/שניה שנמדד ב 5.11.1994 (הארוע שהרס את סכר תעלת אשלים ב 1993 לא נמדד)

תמונה מס' 4: התחנה ההדרומטרית בנחל עמיעז לאחר הגאות ב 29/10/2004

עיון בתמונה מס' 4 מראה היטב את ההרס שנגרם לתחנה. בנוסף לארגז המכשיר שנסחף, ניתן לראות את העוות שנגרם לצנור.

1. תקון הנזקים וחידוש התחנות שנהרסו, ובראש ובראשונה התחנות באזור דרום ים המלח: עמיעז, אדמון ותעלת אשלים. את התחנה על תעלת אשלים יש לנסות להזיז למעלה הסכר דמוי המגלש. יש לבחון את בטול התחנה על נחל עמיעז עקב קשיי ההגעה אליה והחשש ממוקשים שנסחפים בערוץ.
2. בחינת העתקת התחנה בנחל ממשית למיקום משופר, בו ניתן יהיה להתמודד בהצלחה עם ספיקות חזקות.
3. בנחל חימר יש לבדוק בדיקה יסודית של החיפוש, ולהחליפו על פי הצורך. יש לבחון מחדש את כל נושא הפעלת מכשירי הדרוק/גרנט, ולנסות למצוא פתרונות משופרים, או לחילופין למצוא חיישנים אחרים. (כפתרון בייניים ועקב עליית תשתית הערוץ כפי שפורט לעיל הותקן במקום בינתיים גם מכשיר סרטי כגברי).
4. התחנה בקצה האגן של נחל צין חשובה מאד! יש לבחון את חידוש הפעלתה על ידי השמשת התחנה הישנה או על ידי תקון החבלות בתחנה החדשה. ניתן לבחון גם התקנת תחנה באזור שפך נחל צין לבריכות של מפעלי ים המלח, וזאת כלקח מהפרשי ספיקות השיא שנצפה בארוע זה בין אזור כביש

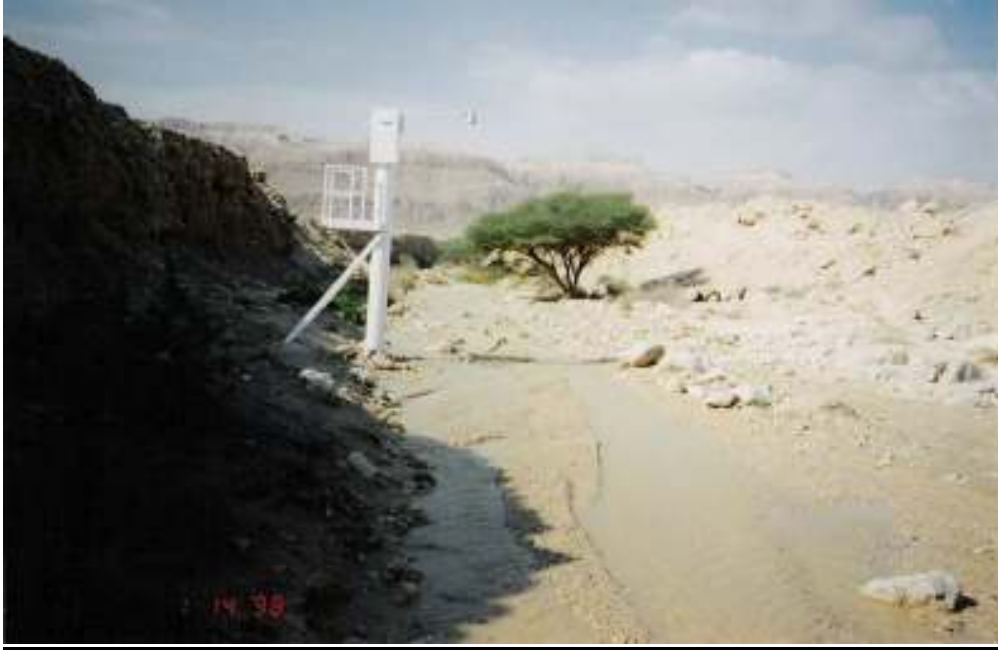
3. נחל אדמון, תחנה מס' 48198: בתחנה ההדרומטרית באתר זה היה מכשיר מסוג מצוף המחובר למכשיר רישום סרטי מכני (ראה תמונה מס' 5). השטפון שעבר במקום הרס לחלוטין את התחנה ההדרומטרית, ולא הותיר ממנה כל זכר (תמונה מס' 6). בסיוור לאורך נתיב הזרימה נמצא ארגז

תמונה מס' 5: התחנה ההדרומטרית בנחל אדמון לפני 29/10/2004.

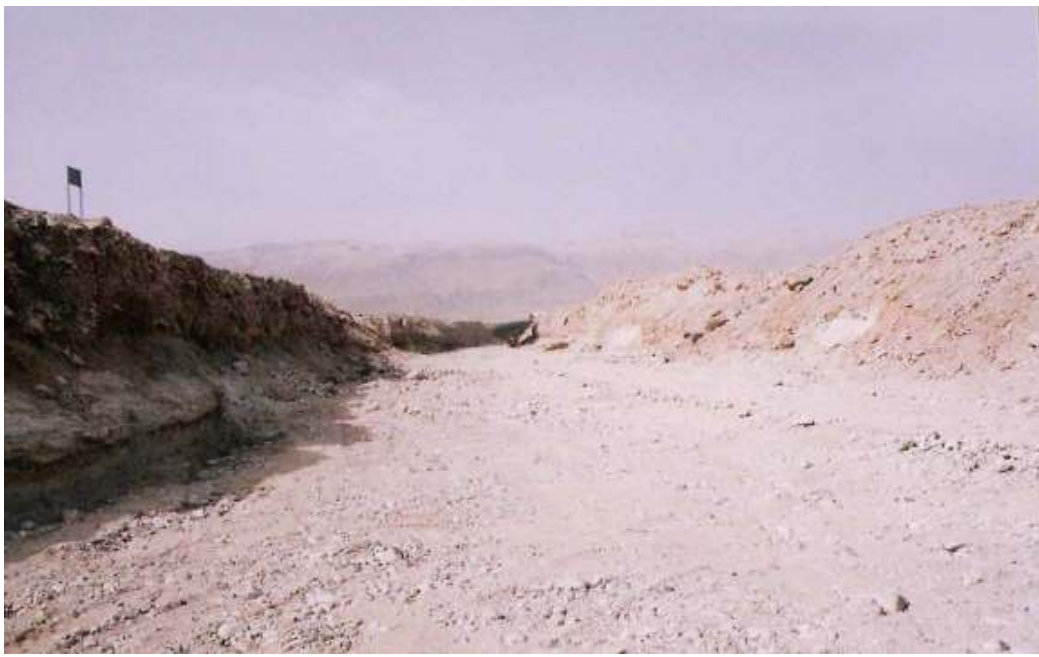
תמונה מס' 6: נחל אדמון באזור בו הייתה התחנה ההדרומטרית שנהרסה ב 29/10/2004
התחנה עצמה עמדה מתחת לשלט הנראה על הגדה בחלק השמאלי של התמונה. עץ השיטה הנראה במרכז הצלום בתמונה הקודמת (5) נעקר ונסחף באותו הארוע, ורק עץ השיטה הקטן יותר המצוי במעלה הערוץ נותר במקומו.

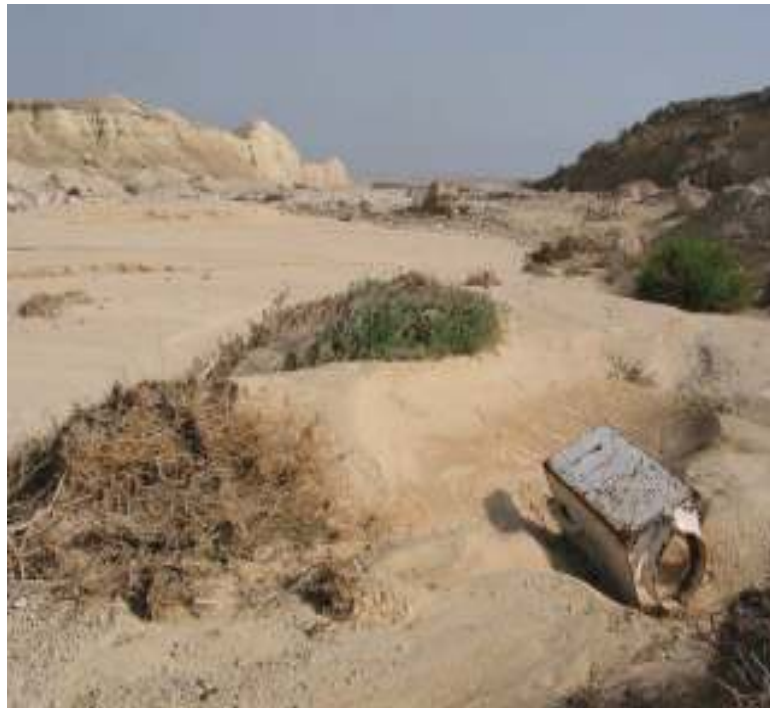
המכשיר (ללא המכשיר, נ.צ. 232950/547650) במרחק של כ 2 ק"מ במורד הזרימה, בסמוך לכביש 90 (תמונה מס' 7). תחום ההתנקזות באזור התחנה ההדרומטרית שנהרסה כ 12 קמ"ר. נעשו נסיונות למצוא חתכים בקרבת התחנה ההדרומטרית שבהם ניתן למצוא סימני שיא ברורים. לאחר מאמצים רבים נמצא אתר המצוי כ 500 מ' במעלה התחנה שנהרסה, ובו נעשו שני חתכי רוחב וחתך אורך אחד. יש לציין כי סימני השיא באזור זה היו גרועים ולא ברורים, וגם חתך הרוחב היה בעייתי ולא אחיד. מקום זה נבחר בהעדר מקום טוב יותר. בחתך העליון (מס' 1, נ.צ. 231800/548250, נתוני המדידות בנספח) היו סימני שיא טובים יחסית, אך חתך המדידה היה בעייתי, לא אחיד ולא מתאים לחישובי ספיקה בשיטת העבר שפוע. החתך התחתון (מס' 2, נ.צ. 231900/548200, נתוני המדידות בנספח), כ 50 מ' במורד הזרימה ביחס לחתך הקודם, היה חתך מתאים יותר מבחינת צורתו, אך סימני השיא שנמצאו במקום היו קלושים ולא ברורים. התוצאה היא הפרשים גדולים בשטח החתך שנמדד בשני החתכים. כמו כן נמצא שנוי בשפוע הקרקעית בין שני החתכים, כאשר השפוע בחלק העליון חריף יותר. בטבלה המצורפת בהמשך יש התייחסות לשפוע לאורך כל קטע המדידה (שפוע כללי) ולשפוע הנפרד כפי שנמדד בחלק העליון והתחתון (שפוע מקומי) בחשוב הספיקה נעשה נסיון להציב מגוון של מקדמים ושפועים, והתוצאה הסופית היא הפרש ביחס של כ 1:3 בין ספיקות השיא שחושבו בשני החתכים השונים. עקב סימני השיא הברורים והטובים יותר שנמצאו בחתך העליון (1), יש להניח כי הוא אמין יותר, אך בכל מקרה יש להתחשב בכך שחשוב ספיקת השיא לנחל זה בנקודה זו הוא בעייתי. השיא ההסטורי הרשום לתחנה זו, שהוקמה ב1990, הוא 24 מ"ק/שניה, שנמדדו ב 5.11.1994.

תמונה מס' 7: ארגז המכשיר של התחנה ההדרומטרית בנחל אדמון, כפי שנמצא במורד הזרימה

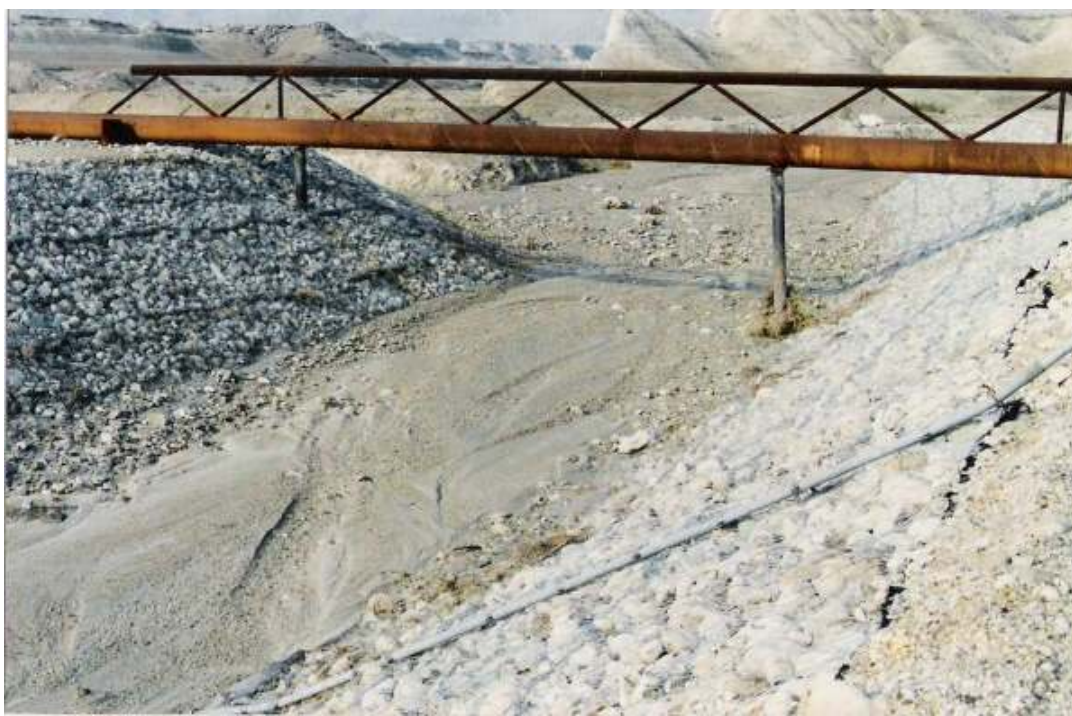
תמונה מס' 8: תעלת אשלים באזור התחנה ההדרומטרית לפני השטפון של ה 29.10.2004, מבט מהכביש בכוון מעלה הזרימה.

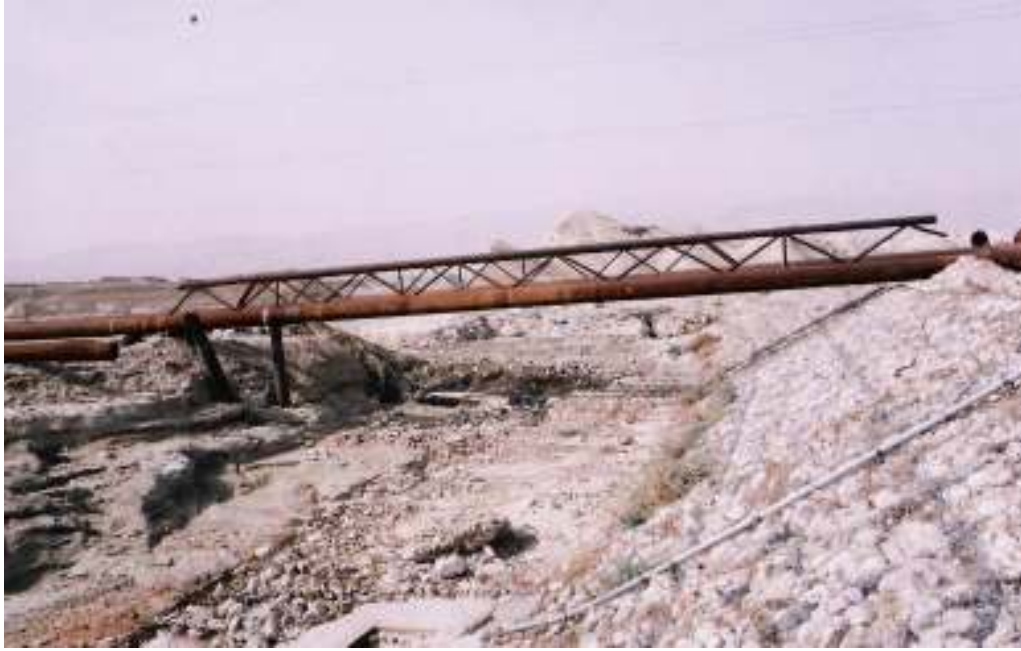
4. תעלת אשלים, תחנה מס' 48199: תעלת אשלים היא תעלה מלאכותית המטה את האפיק הטבעי של נחל אשלים. התעלה נבנתה כדי להגן על מפעלי ים המלח מזרימתם של נחל אשלים ונחל עמיעז, שפתח הנקוז הטבעי שלהם מצוי ממש מול המפעלים. התעלה מטה את מי הנחלים דרומה, ומוציאה אותם מדרום למפעל הדרומי ביותר בקומפלקס המפעלים של מפעלי ים המלח. התחנה ההדרומטרית על תעלת אשלים ממוקמת במורד סכר דמוי מגלש המצוי על התעלה (נ.צ. 233900/547750), מטרים ספורים ממערב לכביש 90 (תמונה מס' 8). באזור זה מצטרף לתעלה גם נחל אדמון. המיכשור שהוצב בתחנה (חיישן לחץ מסוג דרוק המחובר לאוגר נתונים מסוג גרנט) לא פעל עקב תקלה טכנית. באזור התחנה ההדרומטרית המים עלו מעבר לתעלה ויצרו זרימה על פני שטח נרחב מאד. התחנה עצמה לא נהרסה, אך הכביש בסמוך (כביש 90) וכן התעלה נזוקו קשות (תמונות מס' 9, 10).

תמונה מס' 9 : תעלת אשלים באזור התחנה ההדרומטרית אחרי השטפון של ה 29.10.2004, מבט מהכביש בכיוון מעלה הזרימה. סימני הרס ניכרים היטב בעיקר בחלק הדרומי של התעלה (החלק השמאלי בתמונה).

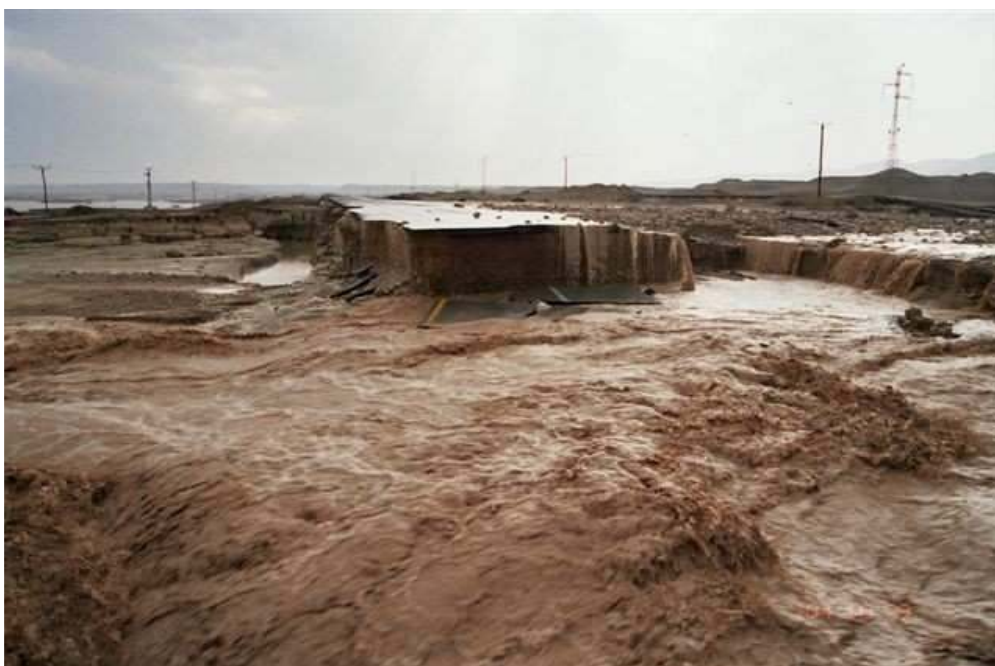
בהתחשב בעוצמת הגשמים בארוע המדובר ובגודלם הקטן של אגני הנקוז, הרי שניתן להניח בסבירות גבוהה כי אזור הכביש ספג ספיקה בעוצמה גבוהה מאד של 500 מ"ק/שניה לפחות, ודבר זה יכול להסביר את הנזקים שנגרמו לכביש ולתשתיות שונות העוברות בסמוך אליו, וכן את הנזקים למפעלי ים המלח עצמם עקב הצפות שהגיעו למפעלים ממזרח ומדרום מזרח. עוד חשוב לציין כי בארוע זה, להבדיל מהארוע בשנת 1993, הסכר על נחל אשלים במעלה תעלת ההטייה החזיק מעמד, ובכך נמנעו נזקים כבדים בהרבה למפעלים.

תמונה מס' 10: כביש 90 באזור החצייה של תעלת אשלים בזמן הגאות. הנזק לכביש נגרם מדרום לגשר הכביש. הגשר עצמו נותר שלם.

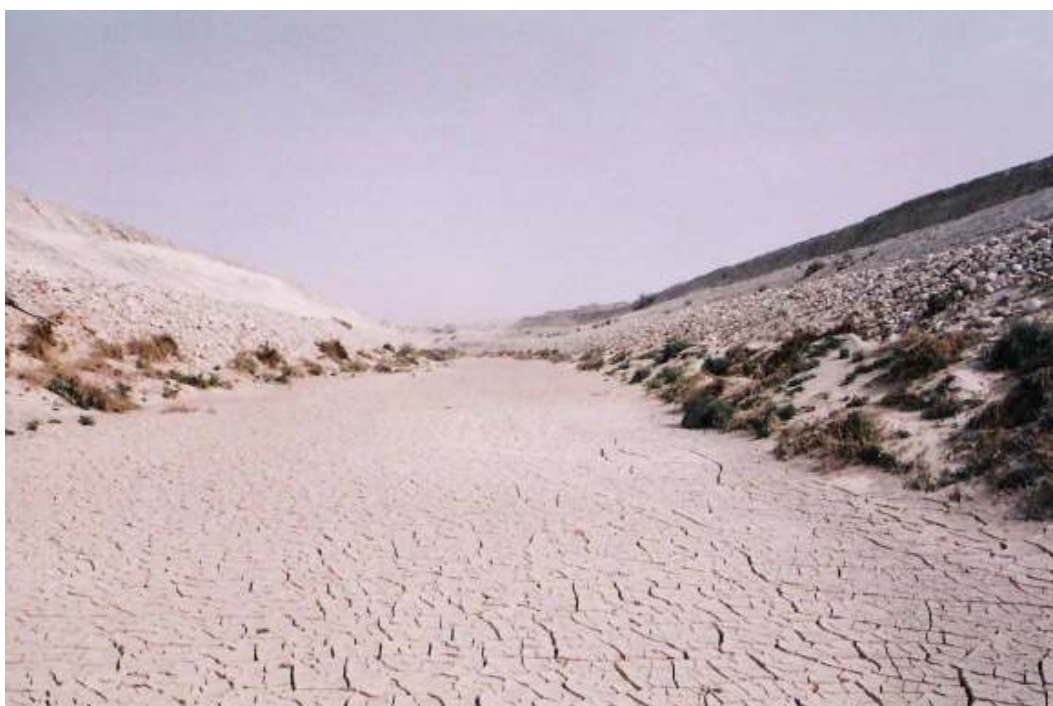
עקב העדר כל אפשרות למצוא סימני שיא וחתך מדידה סביר באזור התחנה, בוצעו חתכי מדידה במעלה הסכר דמוי המגלש, כ 600 מ' ממערב לכביש 90. (תמונה מס' 11) באזור זה התעלה מנקזת את נחל עמיעז ונחל אשלים יחדיו, ללא נחל אדמון (נ.צ. 234400/550150, נתוני המדידות בנספח). תחום ההתנקזות של שני הנ"ל באזור הסכר דמוי המגלש (ללא נחל אדמון) כ 80 קמ"ר. התעלה באתר זה היא תעלה רחבה ומוסדרת, מדופנת גביונים. במקום נמצאו סימני שיא ברורים ובוצעו בו חתך אורך וחתך רוחב. השיא ההסטורי הרשום בתחנה ההדרומטרית במורד התעלה (מס' זהוי

תמונה מס' 11: תעלת אשלים במעלה הסכר דמוי המגלש, באזור בו בוצעו חתכי המדידה.
